Kunststoffkratzer im Innenraum entfernen

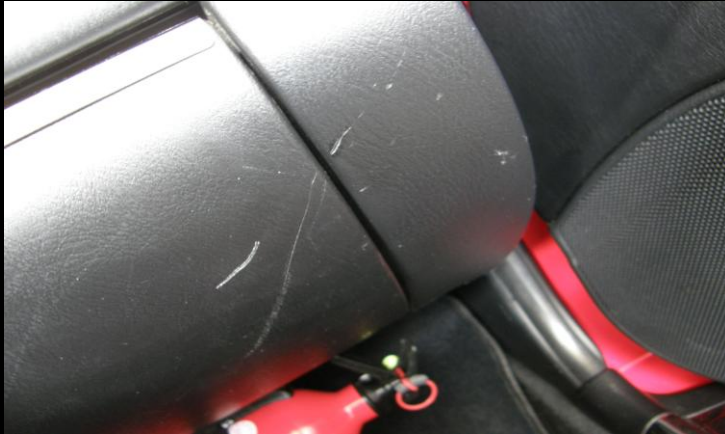
Leider entstehen im Laufe der Zeit unvermeidlicher Weise unschöne Kratzer auf den Kunststoffteilen im gesamten Innenraum

wie z.B. hier am Handschuhfachdeckel.

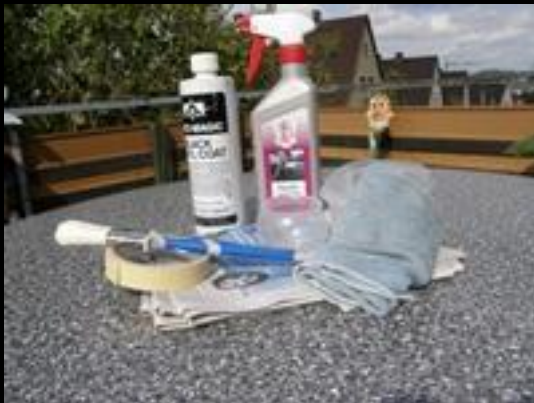
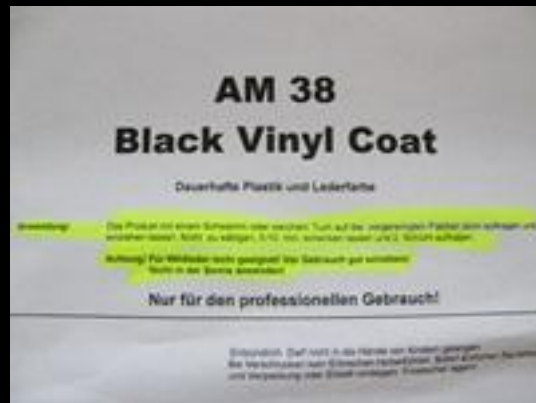
1. Plastik- bzw. Kunststoffreiniger (**Wichtig: Reiniger für Weichkunststoff**, da dieser auch auf Hartkunststoff verwendet werden kann und darf.)
2. 1 Kunststoffpinsel (Baumarkt),
3. **oder noch besser, einen weichen Schaumstoffschwamm** wie sie häufig als Zugabe bei Autopolituren bei liegen.
4. ein weiches Tuch
5. *Auto Magic - Black Vinyl Coat*
6. evtl. Malerkreppband
7. Mikrofaser-Glasreinigungstuch (macht keine Flusen) zur Vorreinigung

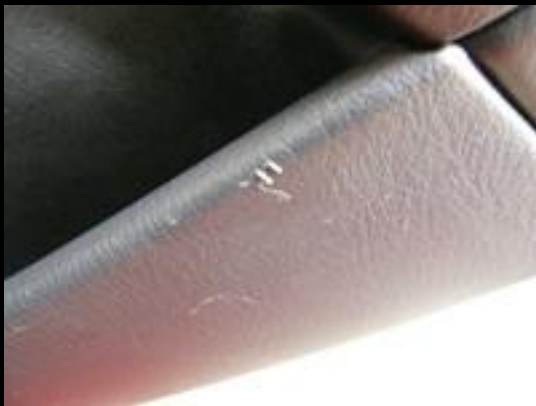
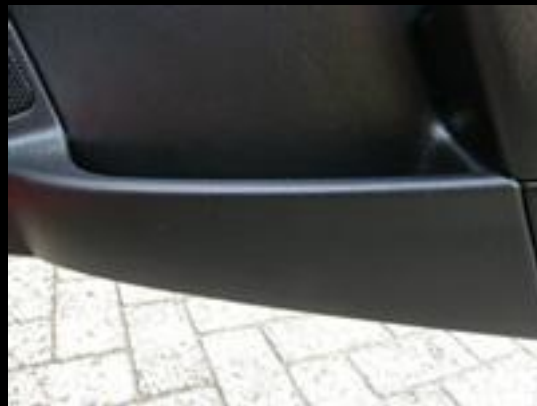
Seitenfach Beifahrerseite vorher, hier Seitenfach nachher
habe ich die 2 dicken Kratzer vorher
noch abgeflammt

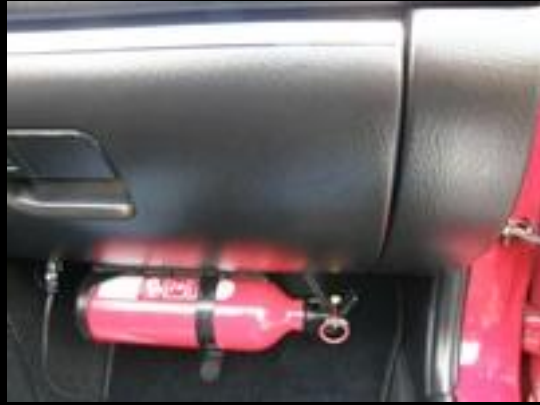
auch hier sind die tiefen Kratzer noch vorhanden, aber nicht mehr störend sichtbar

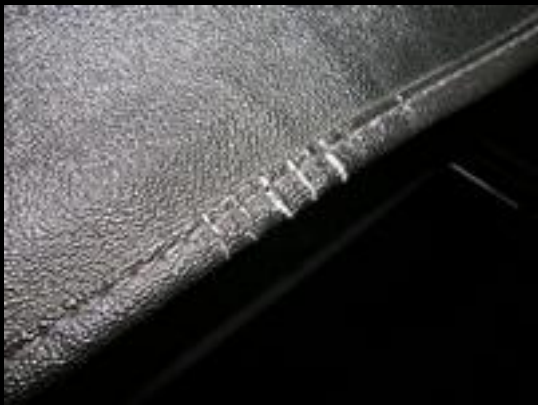
Funktionierte auch auf den Rissen an der Vinyldachkante

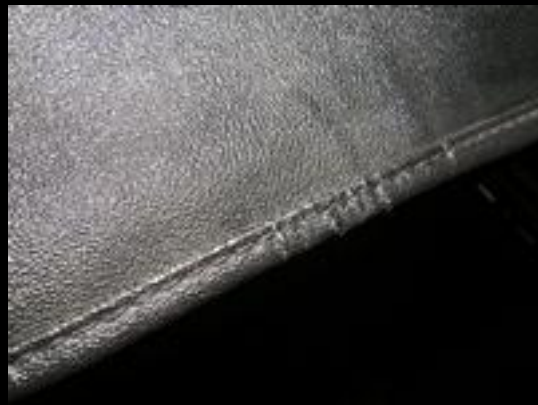
die Risse sind natürlich noch da, aber nicht mehr so auffällig

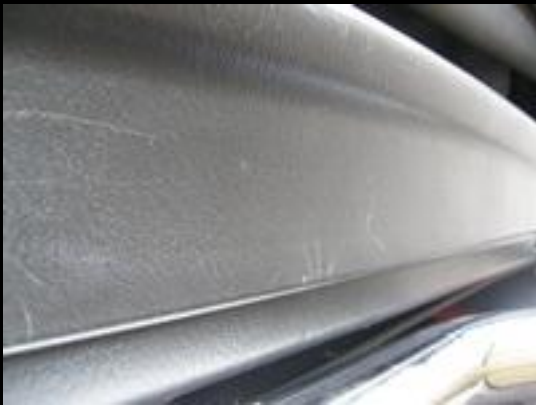
Windschott vorher: hier viele kleine Kratzer

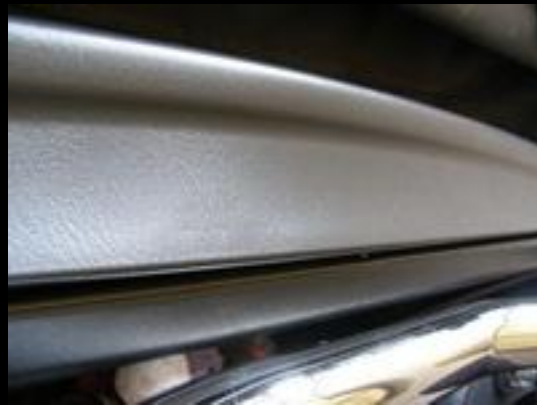
nachher: nichts mehr zu sehen

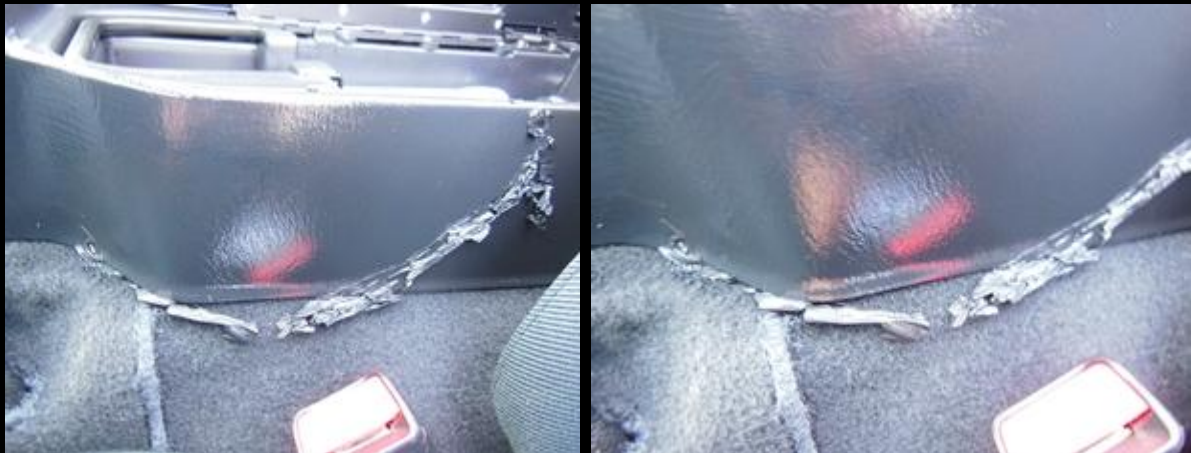
Nachdem eine Anfangsstelle gefunden war, ließ sich das Zeug relativ leicht entfernen bzw. abziehen, ggf. muss man etwas rubbeln.

Schritt 1: erst einmal alles richtig säubern und die überstehenden Kanten und Teile des alten *Vinyl Coat* gründlich entfernen.

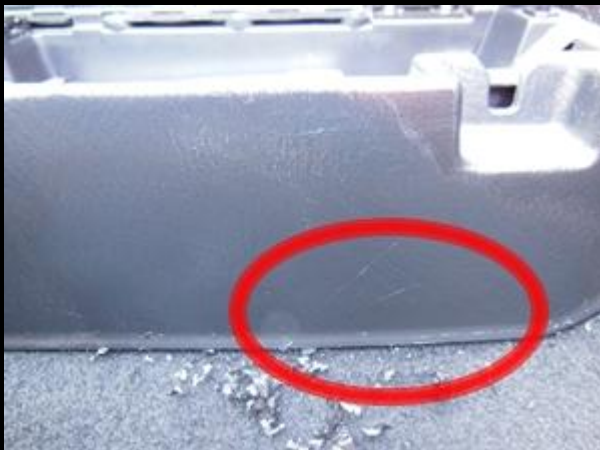
.....die alten Kratzer werden wieder sichtbar ☹️

Schritt 2: wie gehabt, gründlich mit dem Kunststoffreiniger säubern, die Stellen nicht wieder mit den Fingern berühren und den *Vinyl Coat* mit dem Schwamm auftragen.

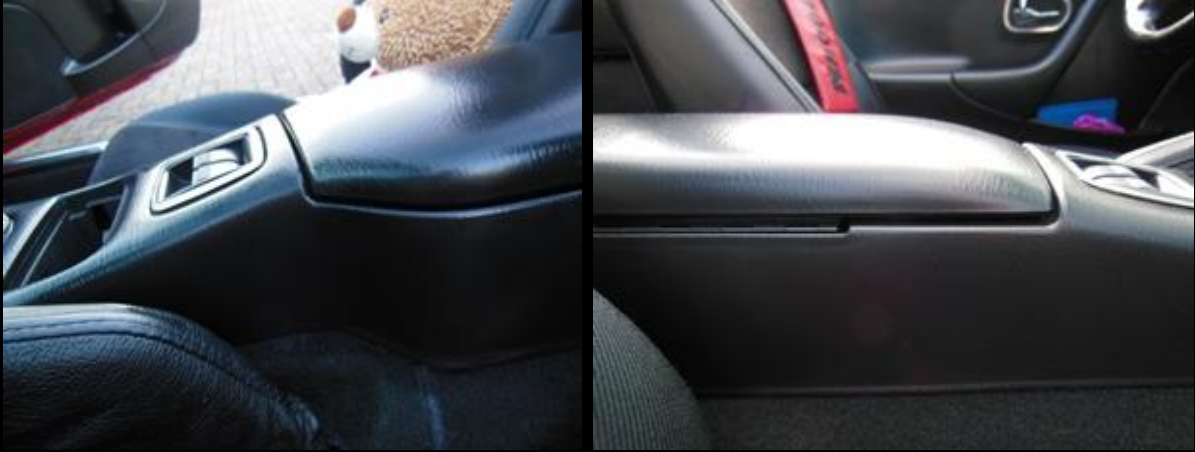
Im Nachhinein, nach dem Abtrocknen der behandelten Flächen ist auch diesmal kein gravierender Farbunterschied zu sehen.

Alles sieht wieder aus wie Neu ☺
