Reparatur Verdeck-Verschluss *NA-NB-NBFL*

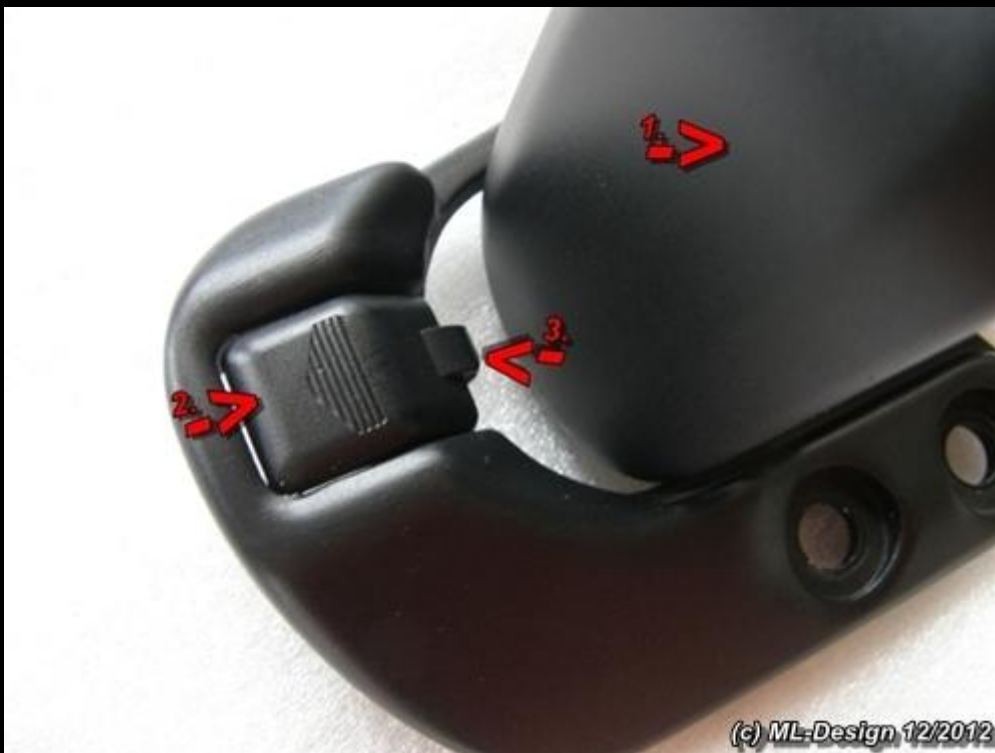
Im Laufe der Zeit wird es passieren, dass die Sicherungen (2.) der Verdeck Verschlüsse (1.) nicht mehr einrasten. Dieses geschieht entweder durch normale Abnutzung an der kleinen Nase (3.) die sich vor der Sicherung befindet, oder dadurch, dass beim Öffnen des Daches nicht zuerst auf die Sicherung gedrückt wird, sondern einfach an dem Verschluss gezogen wird.

Folge: das Verdeck kann während der Fahrt auffliegen bzw. u.a. besteht auch die Gefahr von Wassereintrich.

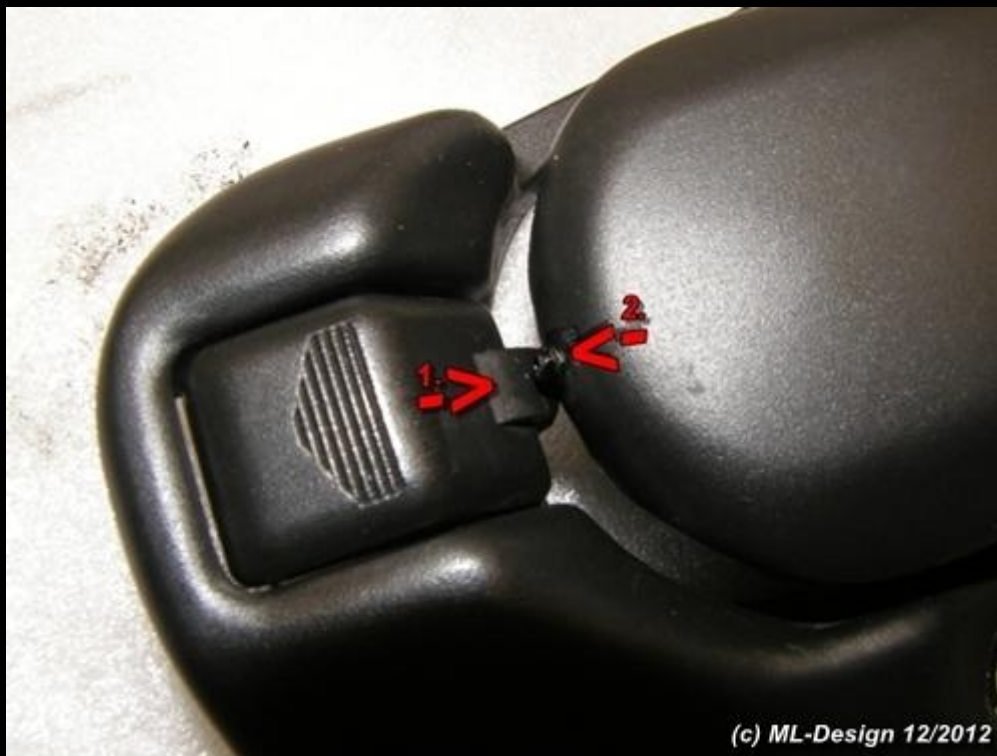
Die Schraube (2.) wurde mittig an der Kante in den Verschluss vorsichtig (da es sich um Gussmaterial handelt) eingesetzt und wie man auf dem Bild sehen kann, liegt sie bei geschlossenem Verschluss über der Nase (1.) der Sicherung. Damit ist gewährleistet, dass der Verdeck-Verschluss nicht mehr von selbst aufgehen kann.

Anmerkung: Der Verschluss wurde für diese Reparatur nicht zerlegt!
